# AUFBAUANLEITUNG Allzweckunterstand (Bikeport)

Abmessung: 204 x 204 cm

**Artikelnummer:** 5100634 / 5101037 **Typ:** BP

Bezeichnung: Bikeport mit PVC Dachplatten

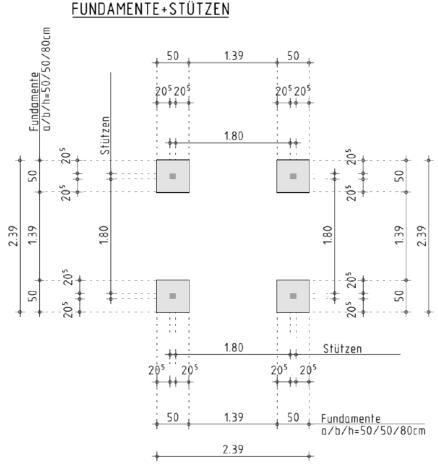
Nachfolgend finden Sie einen Vorschlag für die Fundamentbildung. Hier ist der Abstand zwischen den Pfosten 180 cm.

Alle Stützen sind mit einem H-Anker in die Fundamente einzuspannen!
